I. Reporte de seguimiento de la parcela demostrativa.

Jaime Choto
Director Ejecutivo
PROCOMES
2021

1 de septiembre de

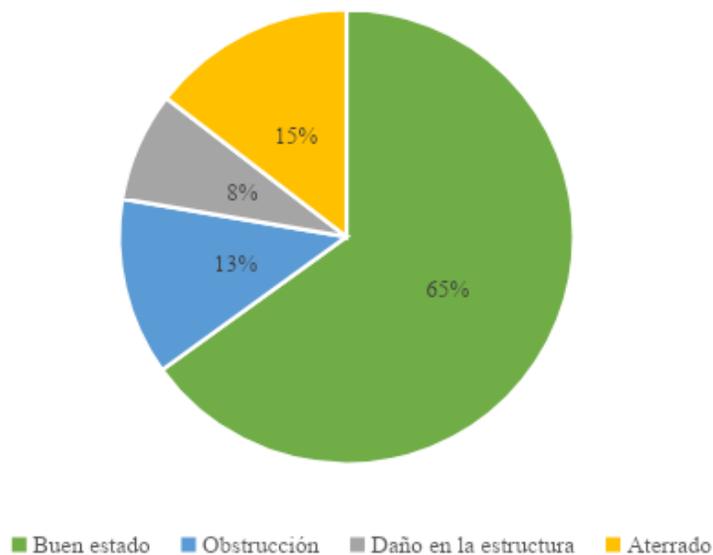
DAÑOS EN ESTRUCTURA DE ZANJAS DE INFILTRACIÓN

En el tablón El Brotonal se verifico que el 65% de 1478 metros lineales de zanjas se encuentran en buen estado, el 13% de estas presentan obstrucción en la obra en su mayoría por árboles o ramos caídas, aterrado 15% y solo el 8% representa daño en la estructura.

De igual forma se observó que las zanjas que se encuentran en la parte alta del tablón son las que presentan mayor alteración en la estructura.

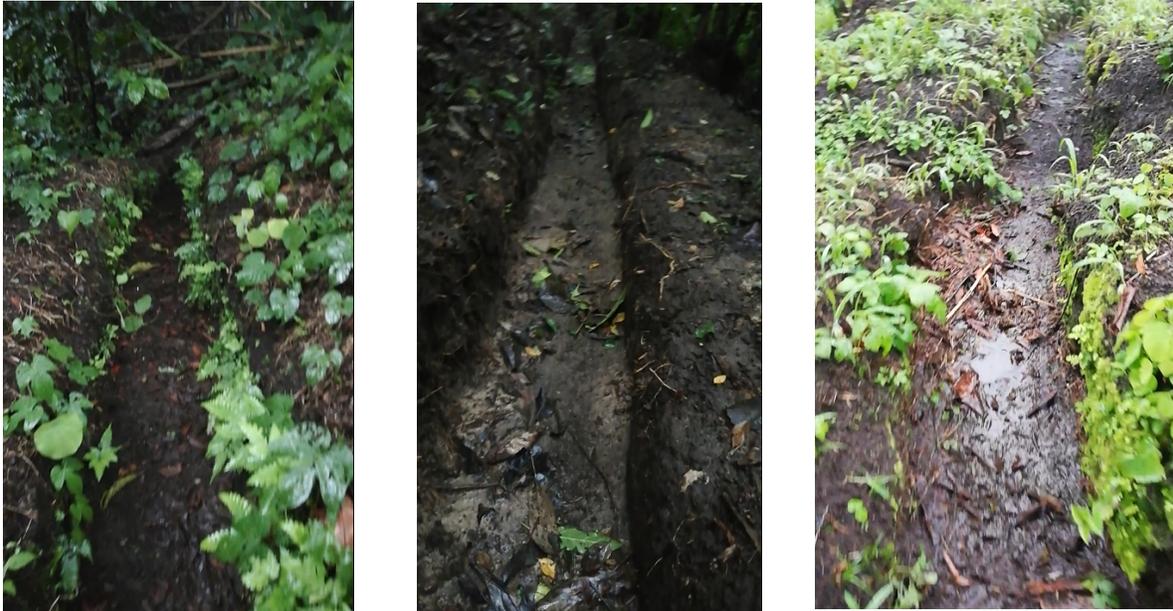
Durante el mes de junio en la ciudad de Santa Tecla, La Libertad, se registró una lluvia de 90 mm. Se verificó el estado de las zanjas de infiltración y se constató que la obra tuvo la capacidad de capturar e infiltrar el agua de escorrentía en su totalidad.

Figura SEQ Figura * ARABIC 6. Estado de zanjas de infiltración durante precipitación de 90 mm.
