RED DE VIVEROS
DE BIODIVERSIDAD

RESTAURACIÓN RIPARIA DEL ARROYO PAPAS

REPORTE PARCIAL

16 de diciembre 2020 al 16 de marzo 2021

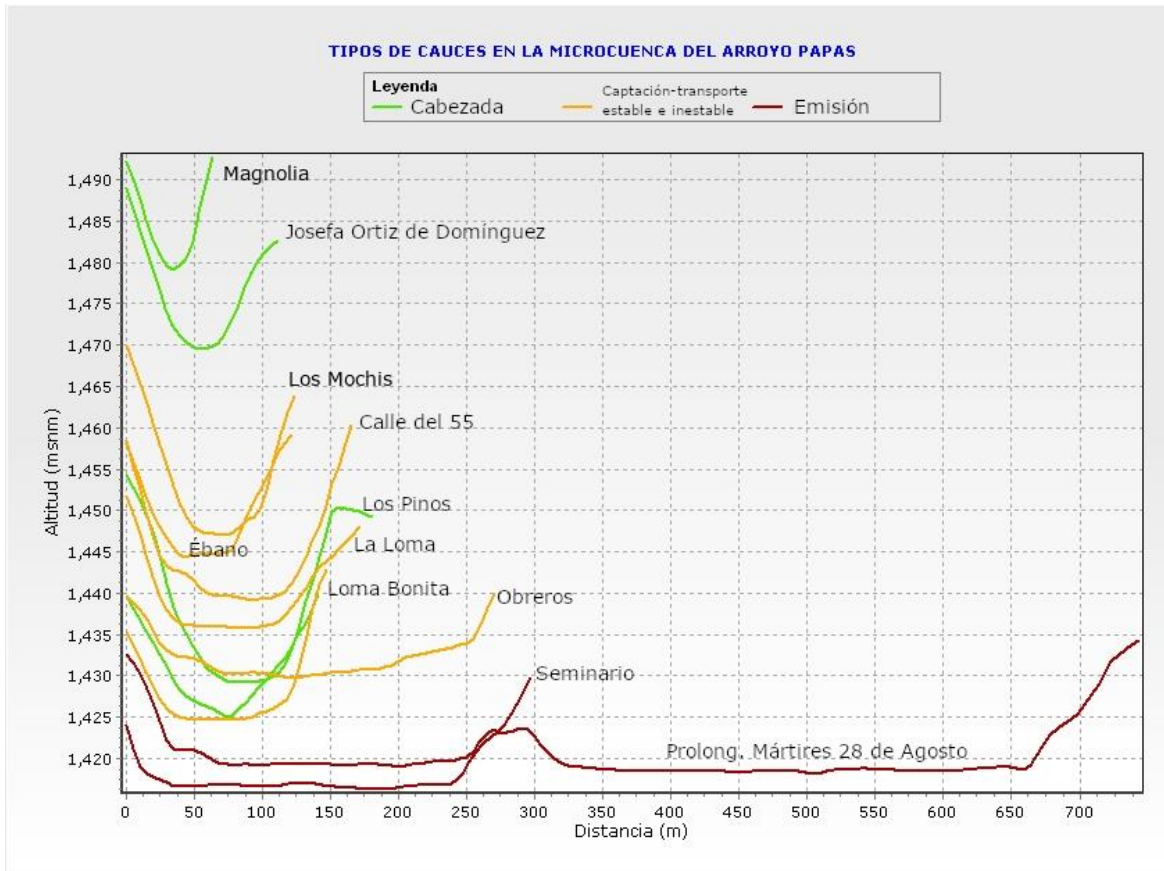
En la Gráfica 1, se aprecia que los tipos de cauces varían según su ubicación en la microcuenca. En la cabezada los cauces son de tipo "v" cerrada o "v" abierta, mientras que en la zona de captación-transporte son de tipo "cuchara" y en la zona de emisión el cauce es valle tipo "cubeta".

Gráfica 1. Tipos de cauces en el arroyo Papas a lo largo de las diferentes zonas de la microcuenca.

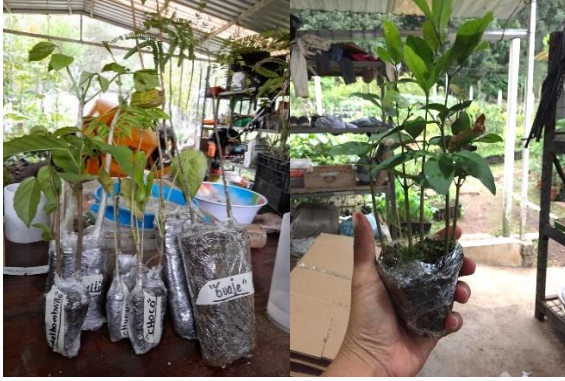
Foto 12. Embalaje de plántulas de varias especies (izq.) y *Zygia recordii* (der.)

La protección y embalaje de las plantas para su transporte se realiza con hoja de plátano para árbol grande, papel film o cascarilla de café en rejas para árboles chicos (Foto 12 y Foto 13).

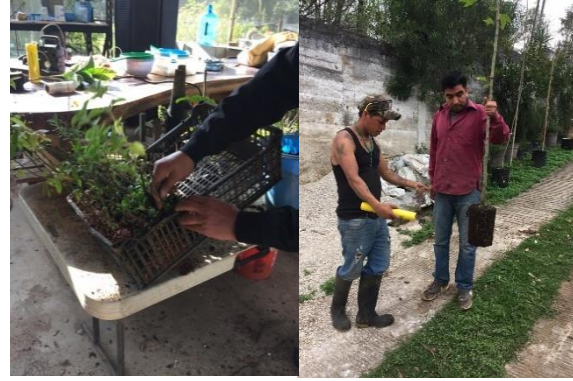
Foto 13. Embalaje de plántulas de varias especies (izq.) y *Platanus mexicana* (der.)
