I. Reporte de seguimiento de la parcela demostrativa.

Jaime Choto
Director Ejecutivo
PROCOMES
2021

1 de septiembre de

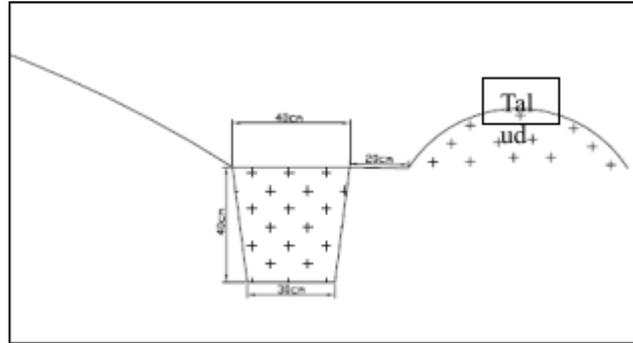
- **Zanjas de infiltración:** Construcción de canal trapezoidal (30cm*40cm*40cm) perpendicular a la pendiente y sobre curvas a nivel.

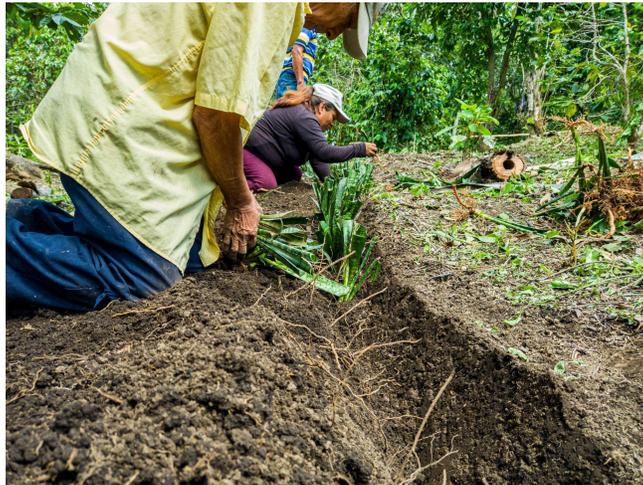
– **Establecimiento de barrera viva.**

- Secciones al contorno del tablón El Brotonal con evidente grado de erosión causado por la escorrentía superficial.
- 25 metros lineales de barrera viva en el área demostrativa.

El material vegetal utilizado es Curarina (*Sansevieria*).

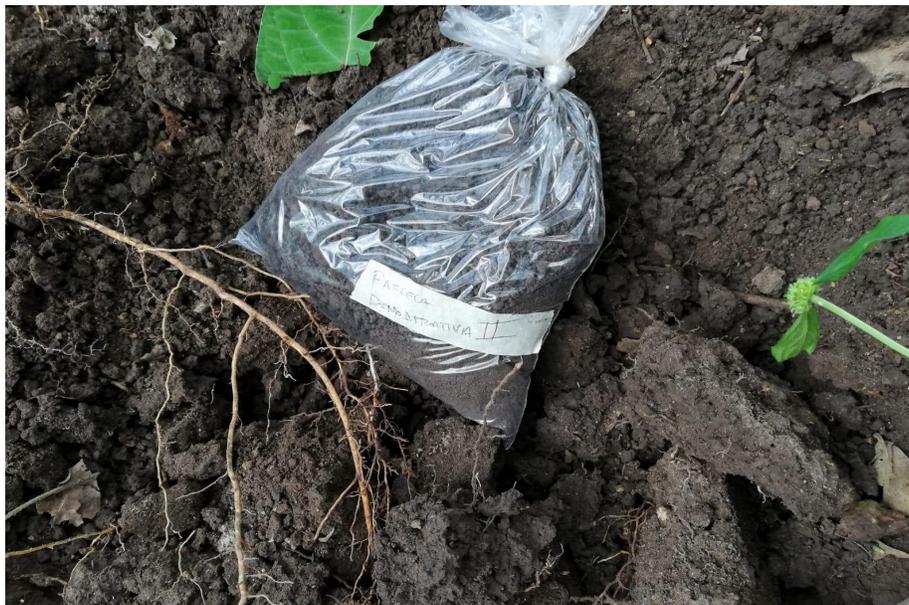
Figura SEQ Figura * ARABIC 7. Muestra de suelo para determinar porcentaje de humedad en Parcela Demostrativa.

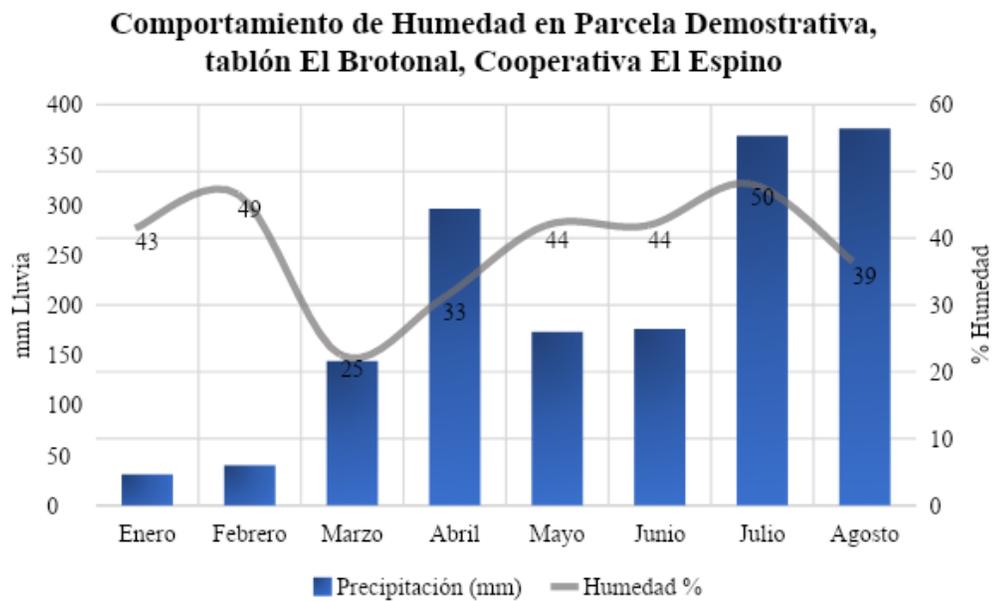
Mes	Precipitación (mm)	Humedad %
Enero	31	43
Febrero	40	49
Marzo	144	25
Abril	296	24
Mayo	173	44
Junio	176	44
Julio	369	50
Agosto	376	39

El siguiente gráfico muestra el comportamiento de humedad:
